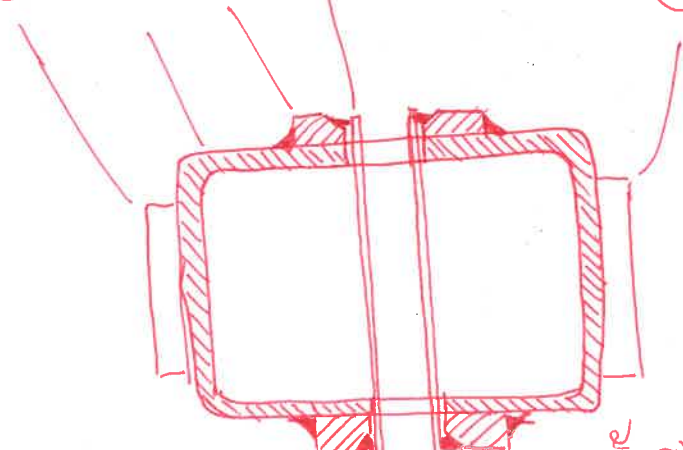
Pour des questions d'outillage disponible, le trou oblong dans la lame L1 a été sous-traité à notre chaudronnier. Cependant, il se peut qu'après découpe et assemblage de la lame, l'entraxe de I76 ne soit plus respecté. Pour cela, je vous ai préparé un trou oblong dans C1 et des renforts C21 à souder en place avec la lame montée.
