Projet Buzuk : Deuxième année

Date : 30 novembre 2016

Objet : Le projet Buzuk réunit un groupe de maraîchers du Finistère, de membre de l'enseignement agricole, de techniciens du réseau de développement et d'expérimentation en agriculture biologique autour de la thématique de la culture de légumes sous couvert végétal et des pratiques innovantes en maraîchage. Le projet a démarré le 1 octobre 2014, la première année a permis de concevoir et de fabriquer des prototypes pour la mise en place de ce type de culture puis de les tester chez les producteurs participant à ce projet. Suite à ces essais les prototypes ont évolués puis une deuxième saison d'essais à été lancé au printemps 2016.

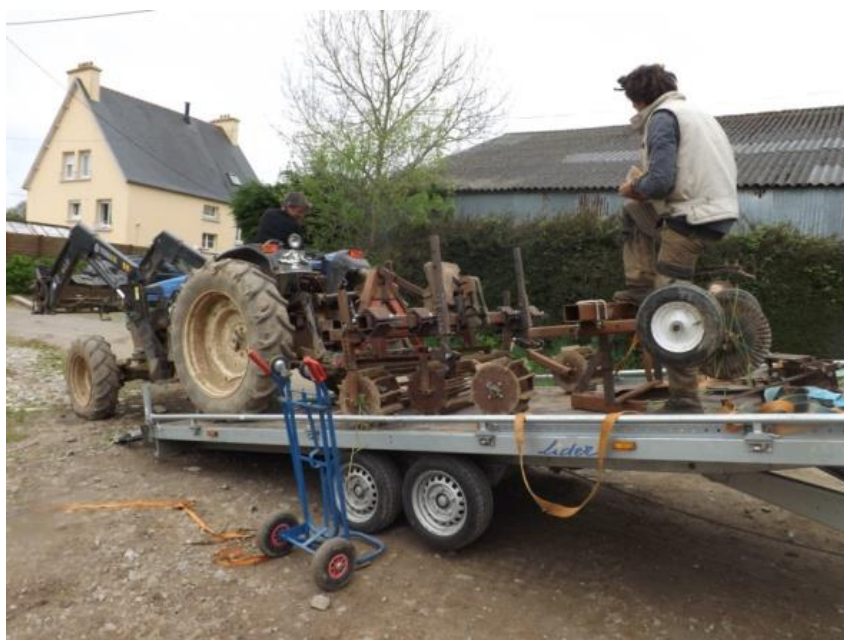
Transport des outils sur la remorque plateau

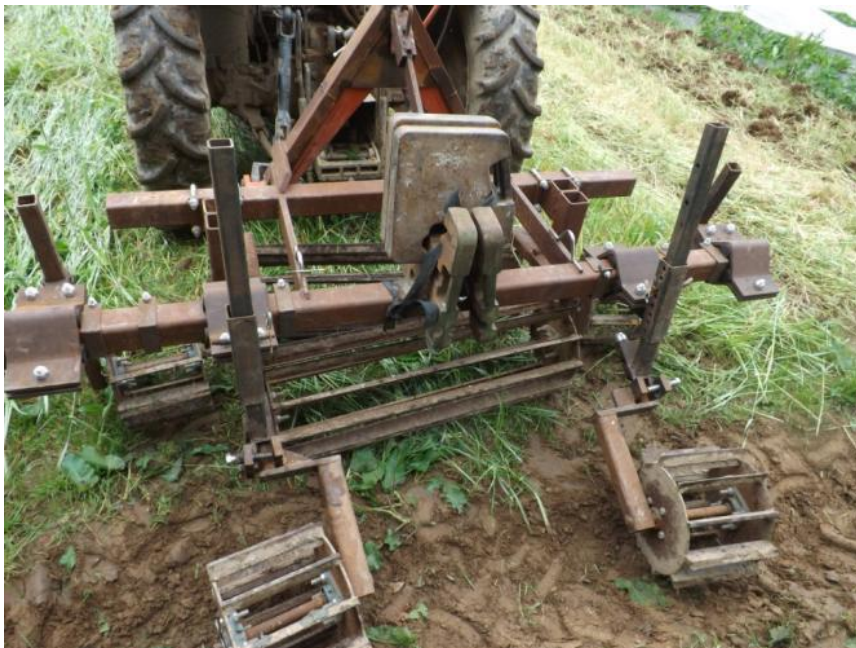
Ces modifications ont été concluantes. les essais de l'été 2015 et de la saison 2016 l'ont démontrées : le système de boggie pour les rouleaux centraux permet bien d'assurer un contact continu des rouleaux avec le sol, les lames sont plus agressives, la limitation de la rotation des rouleaux flans assure un maintien en position de ces rouleaux.

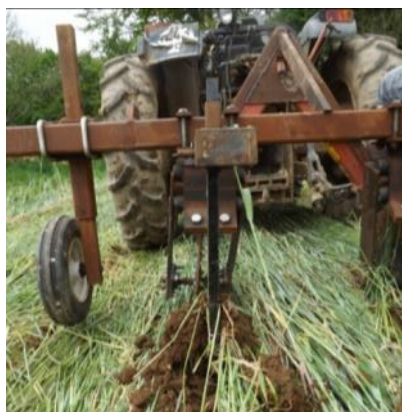
Ci-dessus : Le disque est décalé par rapport à la dent car il est incliné vers l'avant.

La version 2 du strip-till ne comporte donc qu'un disque suivi d'une dent. Dans la première version le disque était monté sur silentblocs et orienté vers l'avant, l'idée était de favoriser la pénétration dans le couvert et dans le sol, malheureusement, le disque n'étant bloqué que par des caoutchoucs, il peut se mettre de travers. Nous avons donc modifier l'outil pour que le disque soit trainé plutôt que poussé, il reste ainsi bien dans l'axe de la dent. Cette modification a limité les phénomènes de bourrage sans les supprimer complètement.

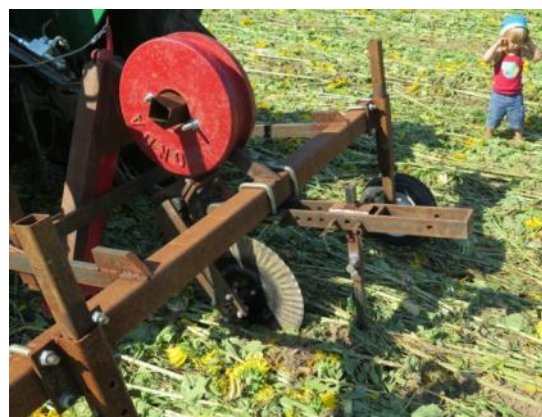
Ci-dessus : Le disque est incliné vers l'arrière et reste bien dans l'axe de la dent

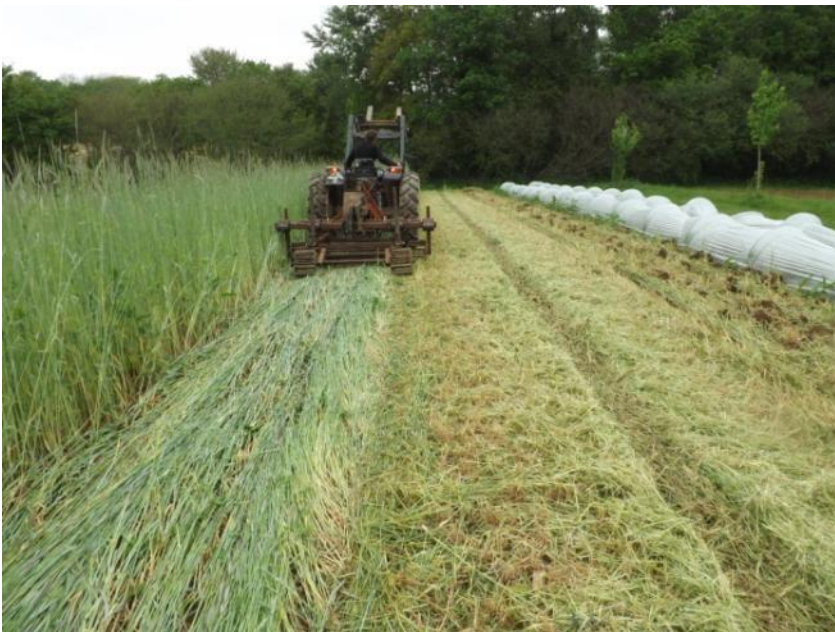
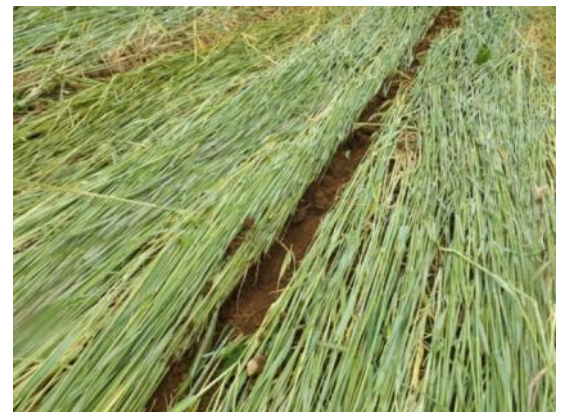
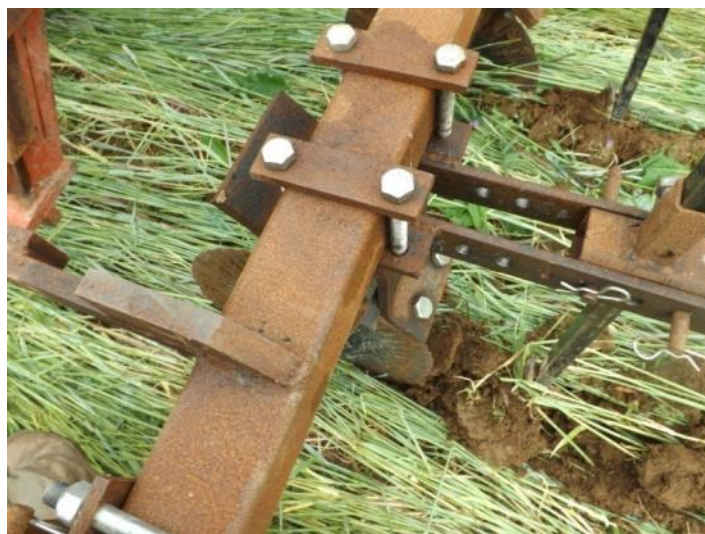
Nous avons vérifié qu'il est important de rouler toutes les planches dans le même sens. Dans le cas contraire la jonction n'est pas bien roulé. Pour les premiers essais de la saison l'outil a pris un temps non négligeable à être réglé. Deux passages ont été réalisés.

Le strip-till manquait de poids pour assurer une bonne pénétration.

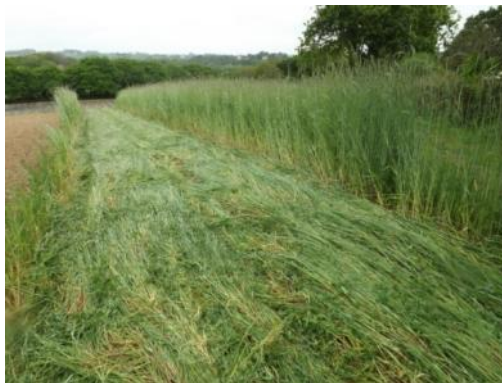
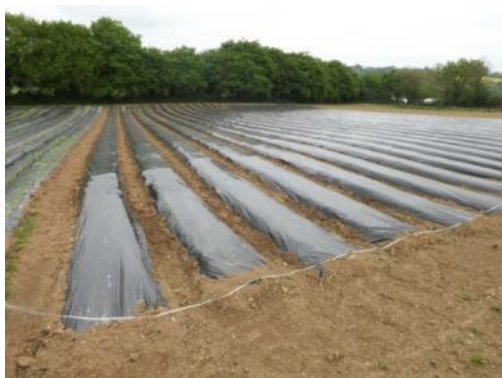
Ci-dessus ; passage du strip-till

Le strip-till bourre. Il y a un problème d'alignement entre la dent et le disque. Ce problème est due au montage du disque sur caoutchouc, sous la pression le disque dévie. Il y a également du jeu dans le montage de la dent.

Le sol est légèrement compacté, la dent de strip-till fait un sillon. Pour semer de manière optimale, il serait nécessaire d'affiner la terre dans le sillon.

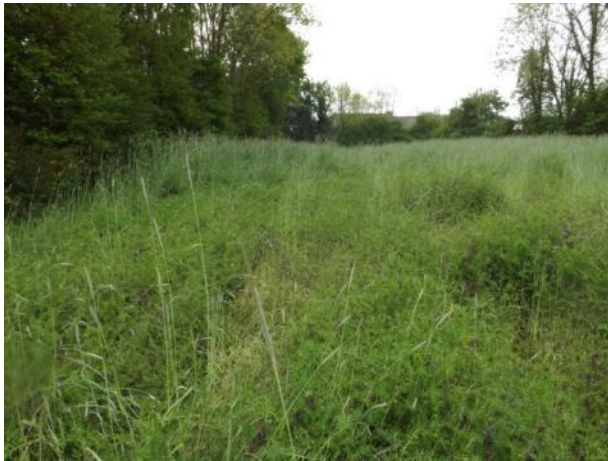
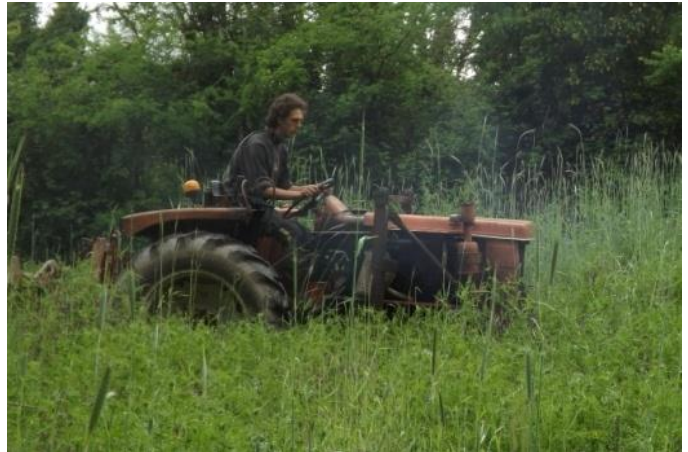
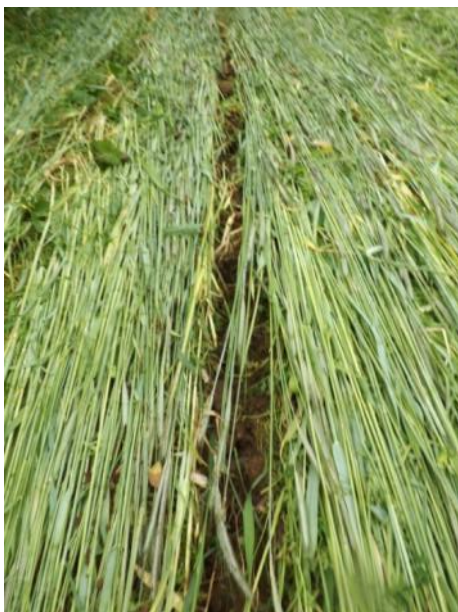
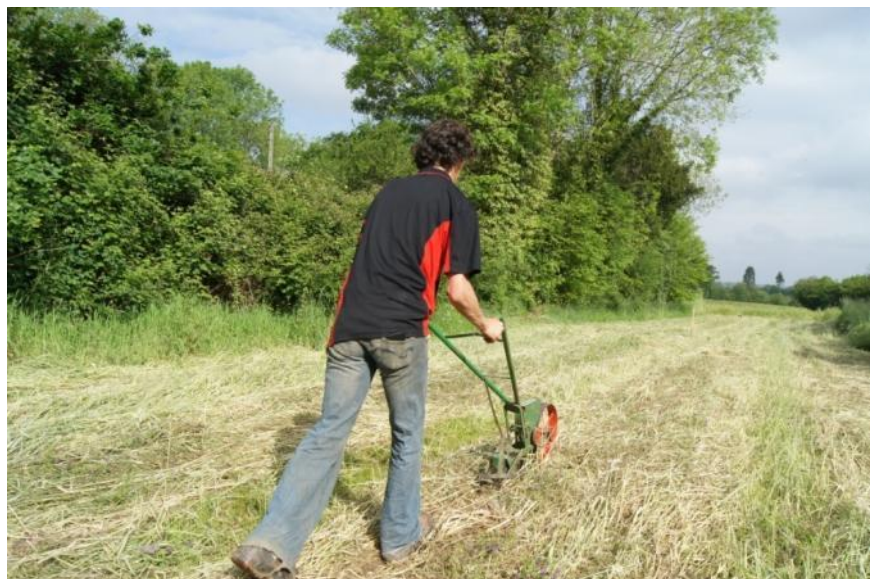
Le couvert était bien développé et formait une biomasse importante, mais le seigle avait en partie versé. Le **rouleau faca** est passé deux fois consécutivement à grande vitesse (10km/h) et Le roulage est effectué en tournant autour de la parcelle ce qui divise la parcelle en 2 partie où le sens de roulage est opposé. Le seigle ayant versé, le couvert n'est pas bien aligné au sol et laisse parfois apparaître la terre. La parcelle est plate (pas de planche), mais la présence de quelques ornières nous confirme que le rouleau faca ne s'affranchit pas de ces contraintes. De la même manière, lorsque la densité n'est pas suffisante, le rouleau faca perd de son efficacité. Ces essais ont été volontairement effectués avec un petit tracteur (30cv), le but était de montrer qu'il n'y a pas besoin de puissance pour tirer un rouleau faca, seul le poids de l'outil pourrait être une limite mais la capacité de relevage d'un petit tracteur est largement suffisante. Par contre, Les rouleaux cotés et flans étant sur ressort, il faut relever l'outil suffisamment haut pour pouvoir le déplacer sans qu'il touche par terre avec les risques de casse que cela engendrerait et les petits tracteurs sont parfois limités en hauteur de relevage. Le **strip-till** laisse un sillon ou la terre est plus affinée que chez Benoit et Florent, certainement en raison des précédents culturaux (deux années d'engrais vert). L'outil bourre beaucoup car le seigle avait versé et ne fonctionne pas quand il y a des ornières.

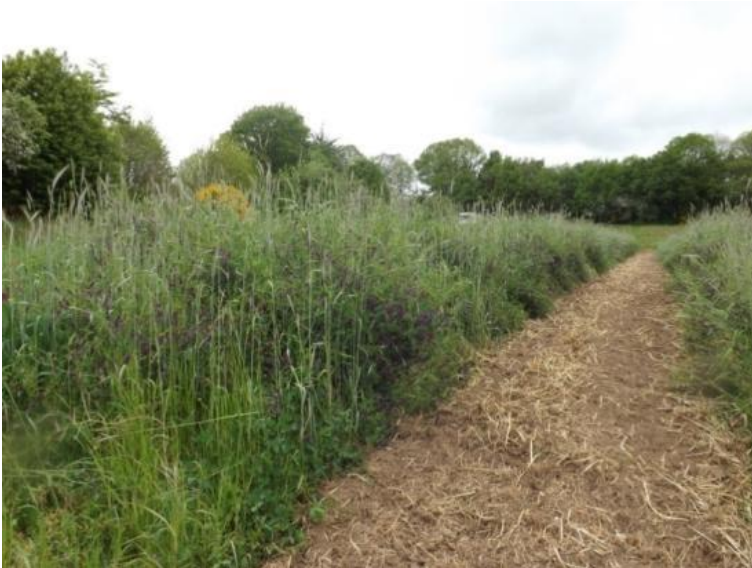
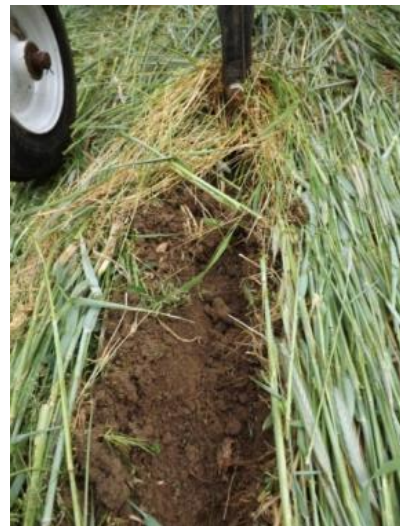
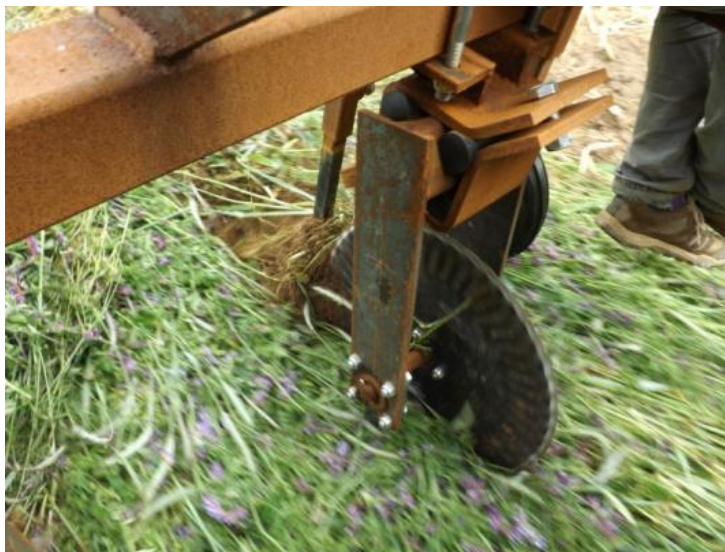
Le couvert était bien développé avec beaucoup de vesce en comparaison des autres essais. Un tiers des épis de seigle a des étamines et la vesce est bien en fleur. L'enherbement du couvert est faible <5 %. Deux passages de **rouleau faca** sont passés consécutivement, le sol n'est pas accidenté ce qui permet un roulage efficace. Les parcelles d'Arthur étaient les seules où la vesce s'était beaucoup développée, le rouleau faca n'a pas été efficace sur cette légumineuse, 5 jours après le passage de l'outil, la vesce s'était relevée. **Le strip-till** pose toujours des problèmes de bourrage, dû notamment au léger défaut d'alignement entre le disque et la dent. Mais le résultat est quand même positif et laisse un sillon travaillé permettant de semer ou de planter sans difficulté. La parcelle d'essai était en prairie pendant des années, le sol est sablo-limoneux. Un essai est fait sans le disque, le bourrage est évidemment plus important. Un autre essai fait sans la dent donne un bon résultat : la terre est émietté et caché par le couvert, lors de prochains essais nous utiliserons un disque avec des ondulations plus large. L'essai sans dent sera refait chez Gwen l'après midi avec moins de réussite car la parcelle de gwen avait un sol beaucoup plus tassé que celle d'Arthur. Mais cela laisse supposé, qu'à terme, si la structure du sol évolue de manière positive, un simple disque pourrait suffire et permettrait de s'affranchir des problèmes de bourrage.

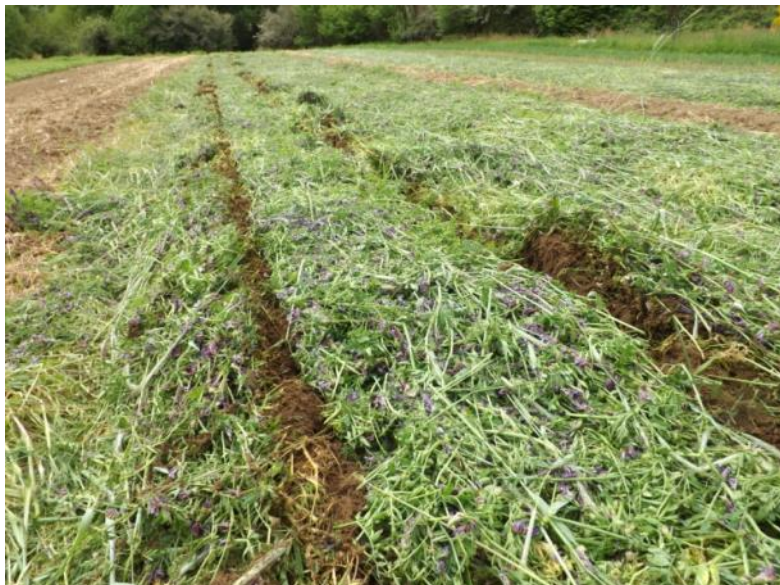
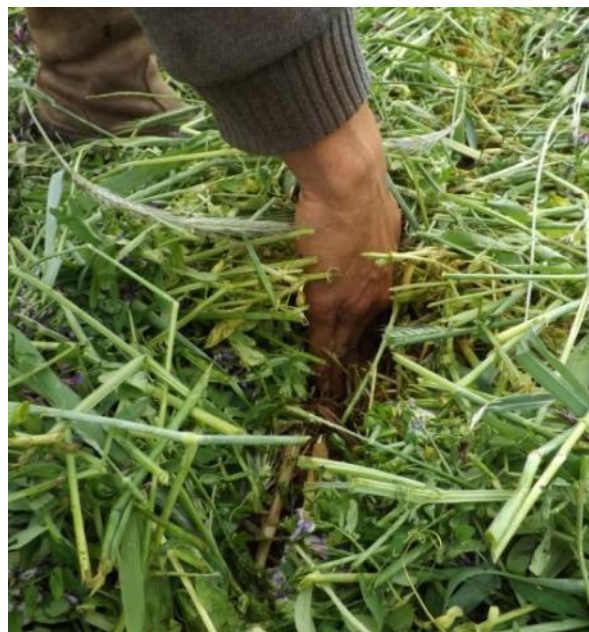
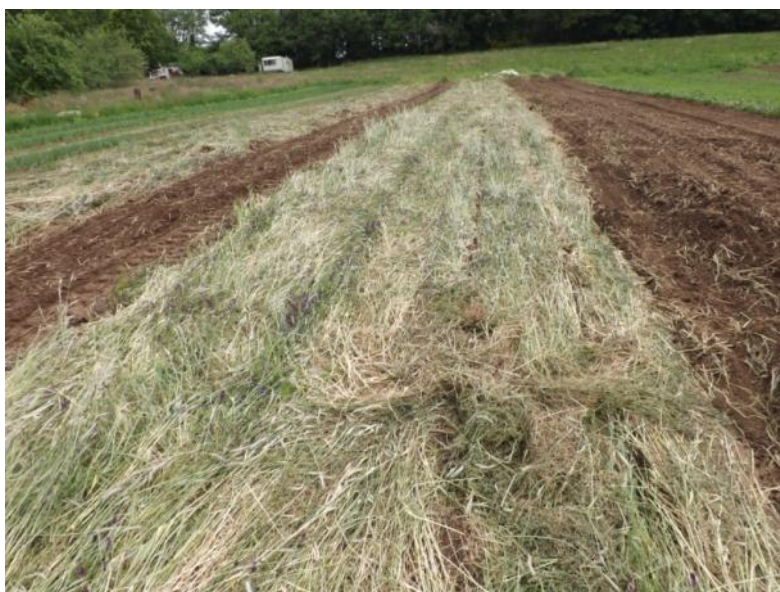
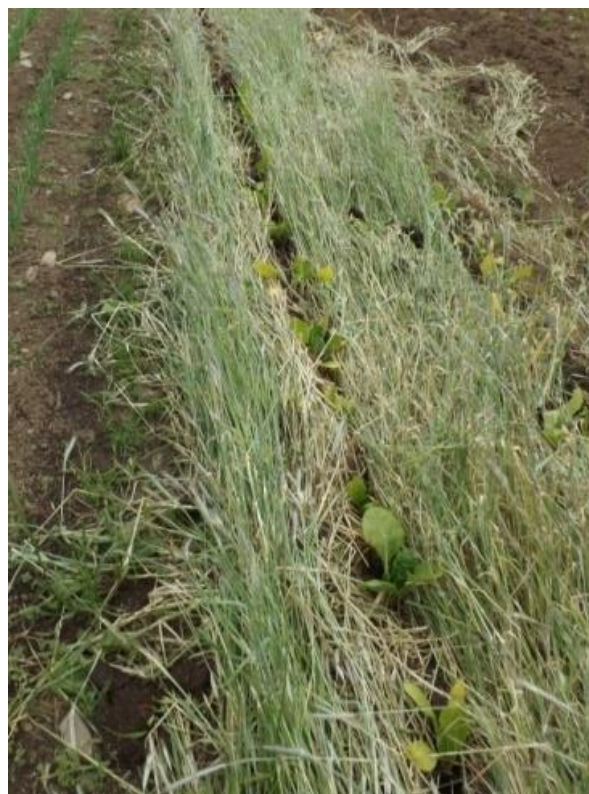
Les 2 photos du bas sont prises 6 jours après le roulage, lors de la plantation.

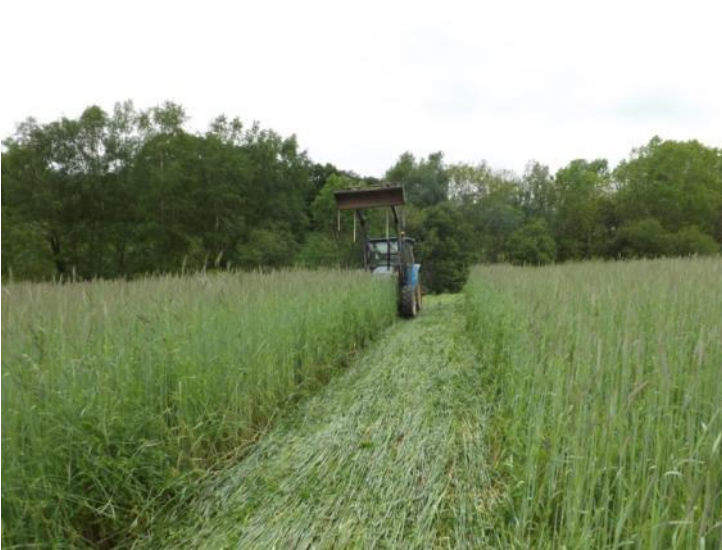
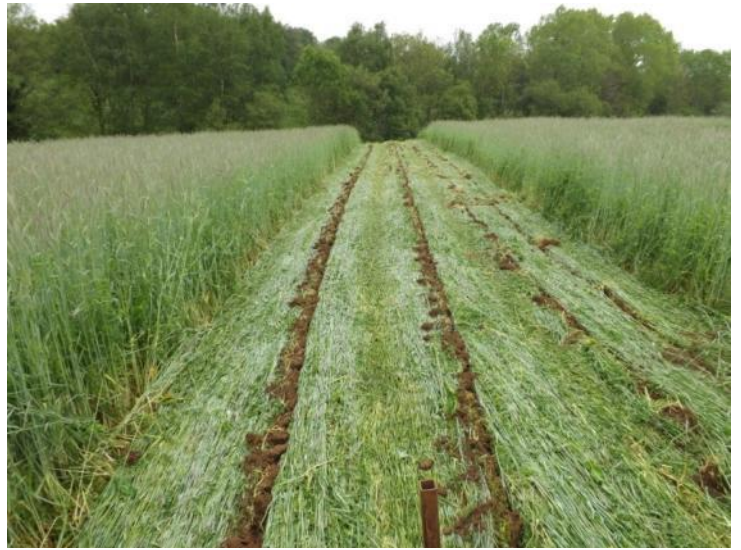
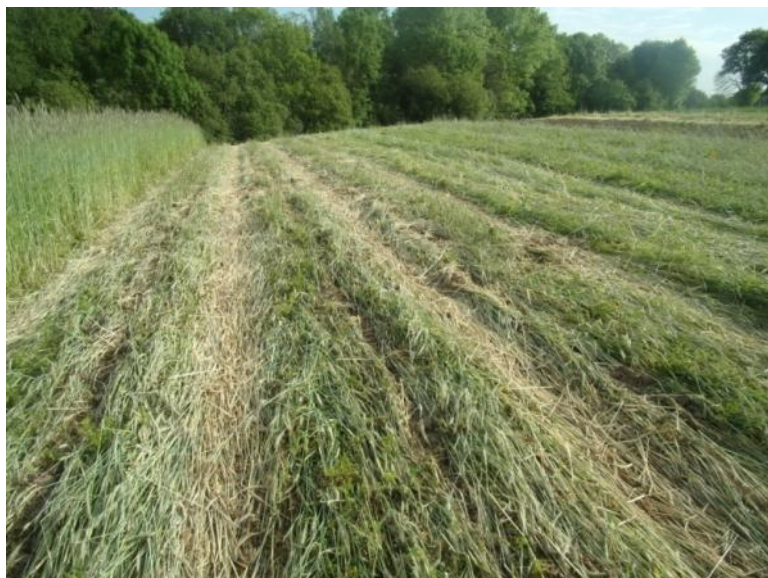
Il y a une bonne biomasse (vesce+ seigle). 1 épis de seigle sur 10 à des étamines. La vesce n'est pas en fleur. L'enherbement est important (environ 10%) et composé principalement de rumex, le sol est compact. La parcelle présente un léger dévers bombé, on observe que les rouleaux centraux du **rouleau faca** ne sont pas en contact avec le couvert de manière homogène sur toute leur largeur.

De même que sur les autres fermes. **Le strip-till** a tendance à bourrer, mais lorsque ça ne bourre pas, il laisse un sillon utilisable pour planter ou semer. Il y a moins de bourrage quand on passe l'outil lentement.

Photo prise 6 jours après le roulage

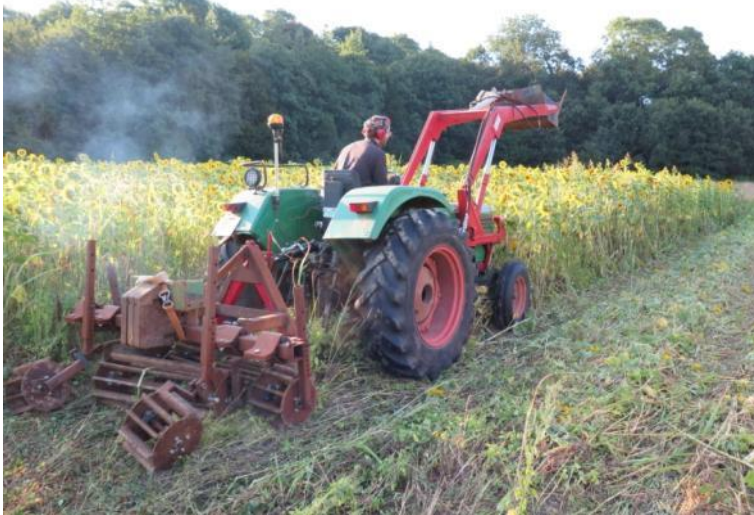
Photos de la ferme de Vincent et Marie : on peut voir que malgré un couvert dense en apparence, le sol reste visible après roulage ; ci-dessous implantation de sauge sclérée qui sera ensuite paillée manuellement.

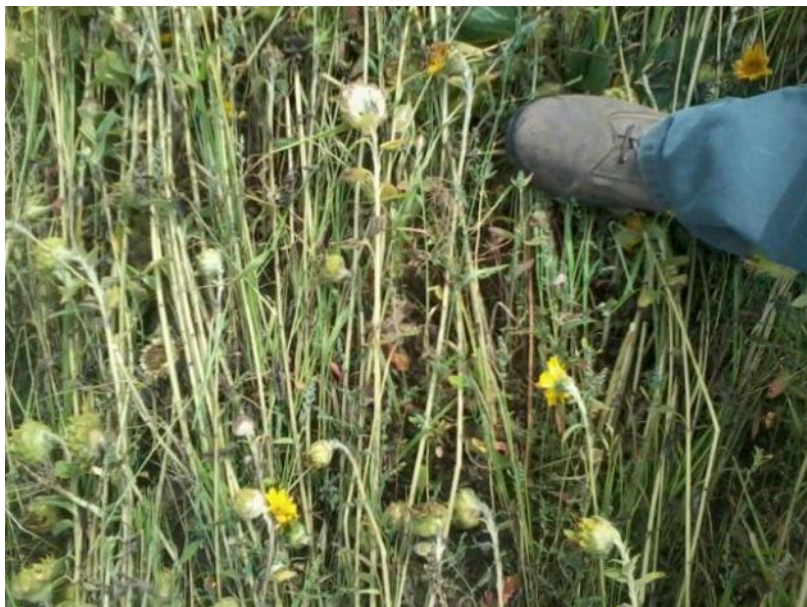
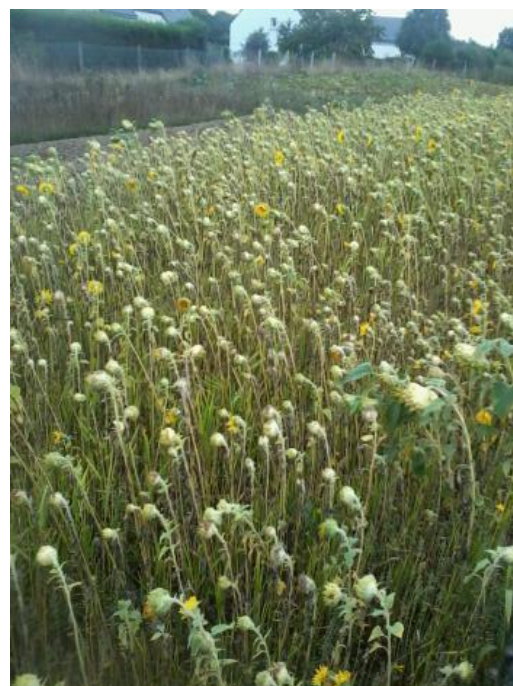
La levée a été plutôt bonne, mais le manque d'eau a empêché le bon développement du couvert. La parcelle d'essai n'a pas d'accès à l'eau, il n'a pas été possible d'irriguer. Début septembre, le tournesol arrive au nombril, la tige de sorgho a le diamètre d'un coton tige. Il y a beaucoup de Chénopode dans le couvert. Un essai de roulage avec un simple rouleau montre que le couvert ne remplit pas sa fonction occultante : la terre est bien visible. L'essai n'est pas poursuivi.

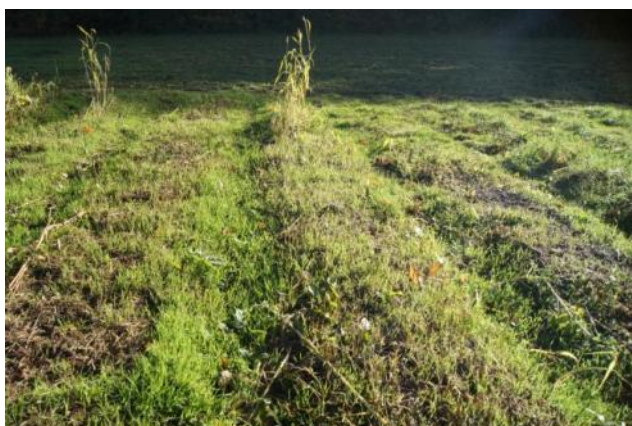
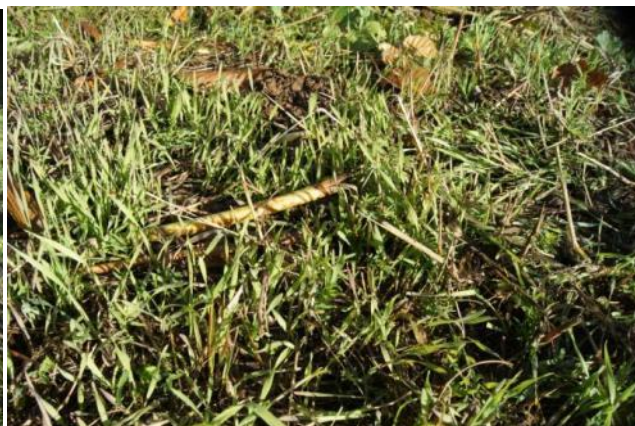
Sur la couveuse d'activité agricole Kerlipousse, Adeline et Tom ont testé une méthode simplifiée d'implantation d'engrais vert dans un précédent engrais vert. Il s'agissait de semer le couvert hivernal (seigle-vesce) dans le couvert estival (tournesol...) qui n'avait pas été roulé. Ils ont semé à la volé dans le couvert encore haut puis ils ont roulé le couvert. Vous pouvez voir sur les photos la levée de seigle, ça a très bien fonctionné. La comparaison avec un itinéraire classique (broyage, incorporation, préparation d'un lit de semence, semis) est sans équivoque. En un seul passage de tracteur, le couvert est semé. Les économies de temps et de carburant sont très importantes. De plus le couvert roulé forme un paillage sur le sol et le protège ainsi de l'érosion, les couverts d'hiver implantés à l'automne censés protéger le sol de l'érosion sont bien souvent insuffisamment développés pour remplir correctement cette fonction.

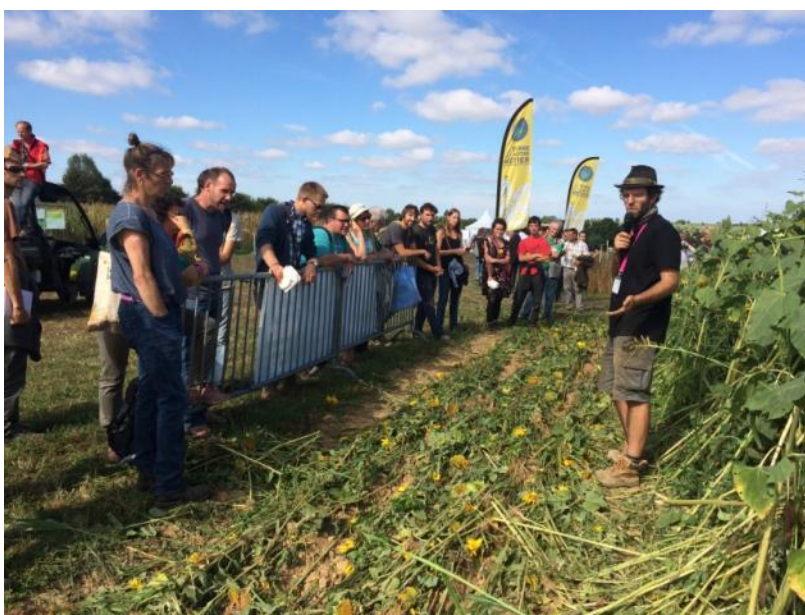
*Démonstrations du rouleau faca et du strip-till au Salon
La Terre est Notre Métier en septembre 2016*
