Pour des questions d'outillage disponible, le trou oblong dans la lame L1 a été sous-traité à notre chaudronnier. Cependant, il se peut qu'après découpe et assemblage de la lame l'entraxe de 176 ne soit plus respecté. Pour cela, je vous ai préparé un trou oblong dans C1 et des renforts C21 à souder en place avec la lame montée:

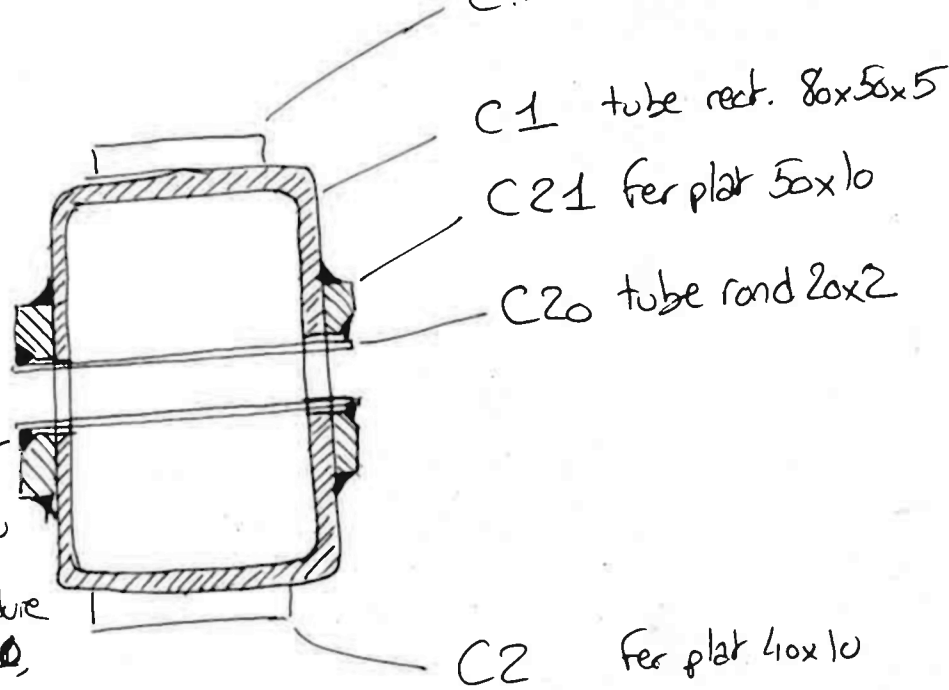
C22
C3 fer plat 40x10

C1 tube rect. 80x50x5

C21 fer plat 50x10

C20 tube rond 20x2

C2 fer plat 40x10

Comblé le trou fraisé - avec un cordon de soudure autour de C20, puis meuler à fleur pour avoir une bonne surface d'appui

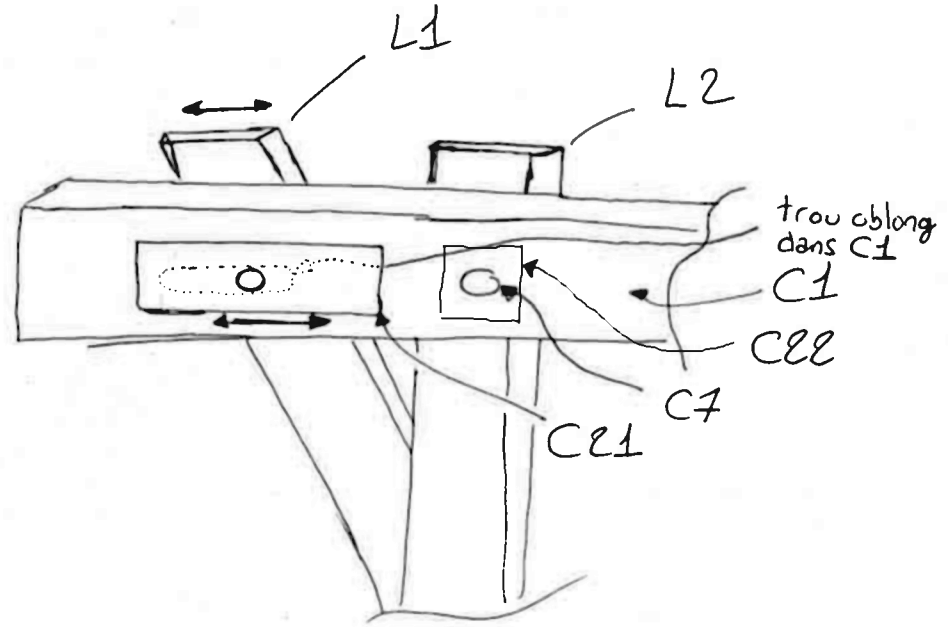
trou oblong dans C1

C1

C22

C7

C21
